**POZDNĚ    GOTICKÁ    TVRZ**

**V    UHŘÍNOVICÍCH**

**zpracoval    LADISLAV    MÍČEK**

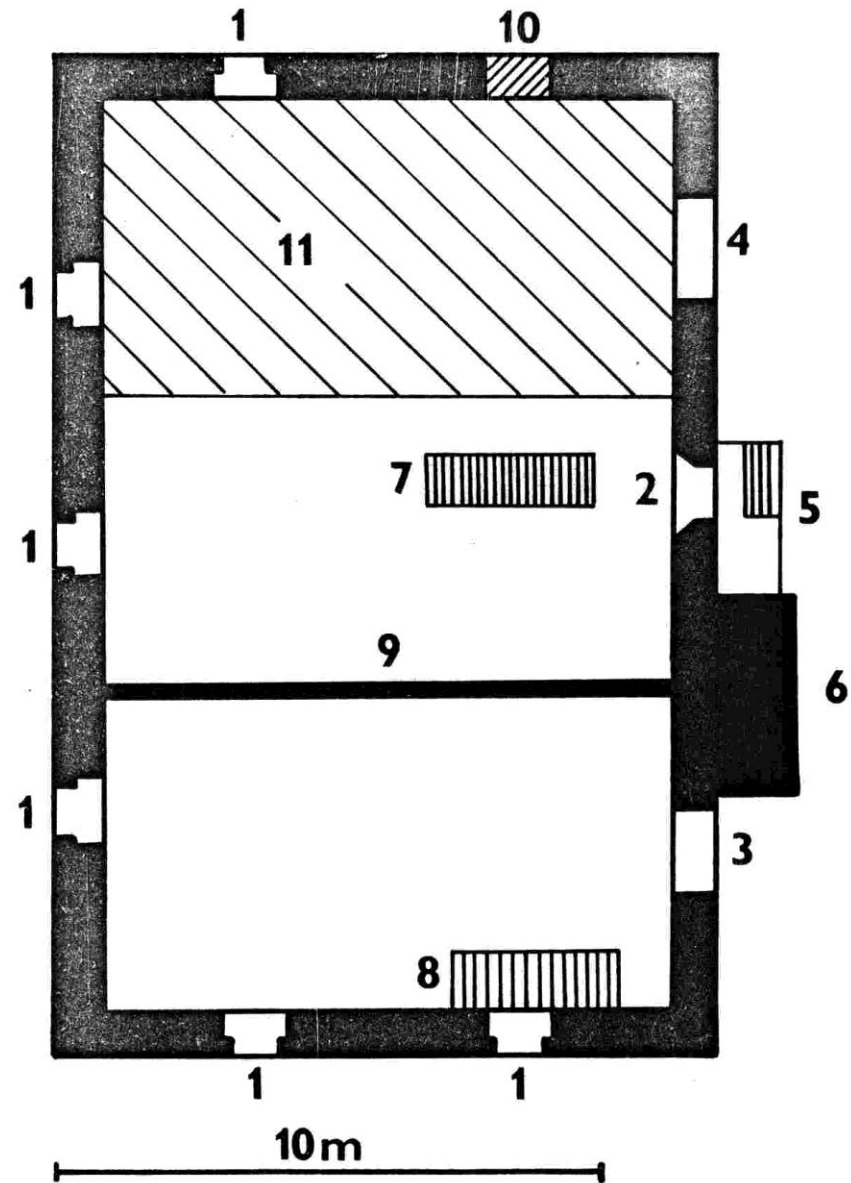
- Náčrtek č. 1:
1. Okna /viz náčrtek č. 5/
  2. Původní vchod do přízemí /viz náčrtek č. 7/, vchod se směrem dovnitř rozšiřuje, má odlehčovací klenbu
  3. Vedlejší vchod, který mohl být zřízen po přestavbě tvrze na sjezdu a předělán na nouzový stav. Cílem obou vedlejších vchodů je pro laika prakticky neřešitelná
  4. Vrata; platí pro ně totéž, jako pro bod č. 3
  5. Násap se schody
  6. Opěrná zeď průčelí
  7. Dřevěné schodiště do prvního patra. Ve stropě je zatlučeno
  8. Dřevěné boční schodiště do prvního patra. Dnes jediná přístupová cesta do prvního patra.
  9. Dřevěná příčka
  10. Zazděné okno, původně shodné s okny č. 1
  11. V této části přízemí je podlaha o 70 cm níž. Souvisí to zřejmě s vraty /bod č. 4/. Mohly zde být v minulosti totiž uskladněné vozy a zemědělské stroje

Do přízemí nyní vedou tři možné vchody, vchod prostřední je možné považovat za nejstarší /viz nákres č. 7/. Celá plocha je rozdělena přibližně v jedné třetině dřevěnou příčkou. Boční schodiště je jedinou přístupovou cestou do prvního patra. Schodiště, ke kterému vede původní vchod bylo dodatečně zatlučeno ve stropě. Asi třetina přízemí má sníženou podlahu, což lze vysvětlit tím, že do sýpky bylo třeba zajiždět s vozy. Střílny ve dvou stěnách přízemí kryjí prkna. Veškeré střílny tvrze jsou asi 30 cm nad úroveň podlah, to znamená, že při jejich případném použití by střelec musel ležet na zemi. Strop mezi přízemím a prvním patrem podpírá trámová konstrukce, na které jsou přibité fošny /viz nákres č. 4/. Tento strop je slabší než strop o poschodí výš, ale i tak byl v minulosti víc než dostatečnou nosnou plochou pro obilí složené v prvním patře. Přízemí dokumentuje nákres č. 1. Vchod do sklepení tvrze se mi nepodařilo najít pro nahromaděný skladovaný materiál, protože přízemí dodnes slouží jako skladiště. Sklepy mohly být navíc při přestavbě na sýpku zrušené, aby podlaha udržela nápor obilí v přízemí /o existenci sklepení viz poznámka č. 8/.

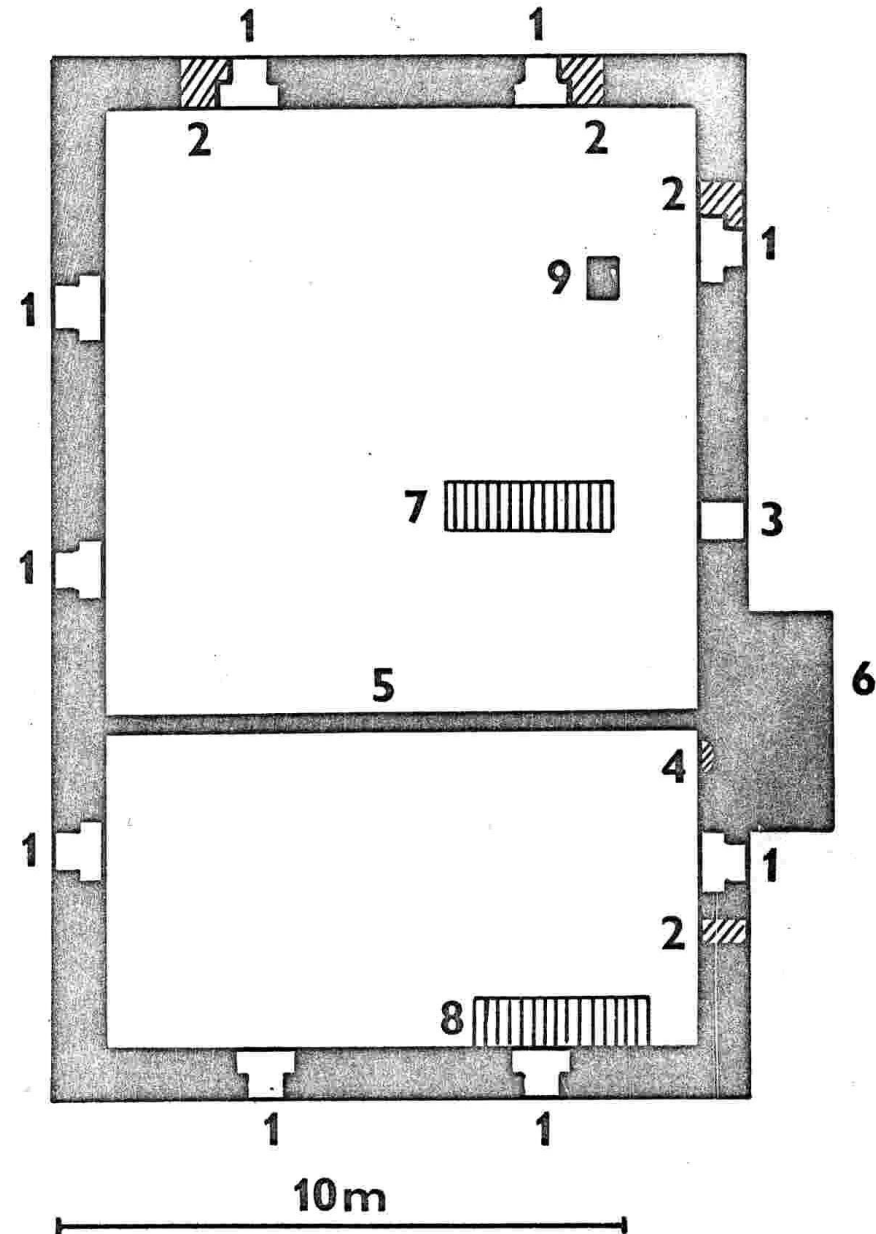
**2. PRVNÍ PATRO** *současný stav*

- Náčrtes č. 2:
1. Nynější okna
  2. Zezděná původní okna
  3. Víkry
  4. Zezděné místo /viz poznámka č. 12/
  5. Dřevěná přička
  6. Opěrný pilíř zdi
  7. Schodiště uprostřed budovy
  8. Boční schodiště
  9. Otvor v podlaze

První patro dokumentuje nákres č. 2 v příloze. Rozděluje je opět dřevěná příčka, která je vedená ve stejných místech jako příčky v přízemí a na půdě. V této příčce je na rozdíl od přízemí průchoď. Obě schodiště spojují první patro s půdou, boční schodiště vede do přízemí. Blízko schodiště ležícího uprostřed budovy je otvor v podlaze, který opět prozrazuje to, že tvrz sloužila jako sýpka<sup>17</sup>. V prvním patře jsou zazděná původní okna. Strop prvního patra leží na mohutné, hustě kladené konstrukci z trámů /viz nákres č. 6/. Tři vrstvy trámů poskytují víc než dostačující oporu rozsáhlé střeše tvrze. To si bohu-

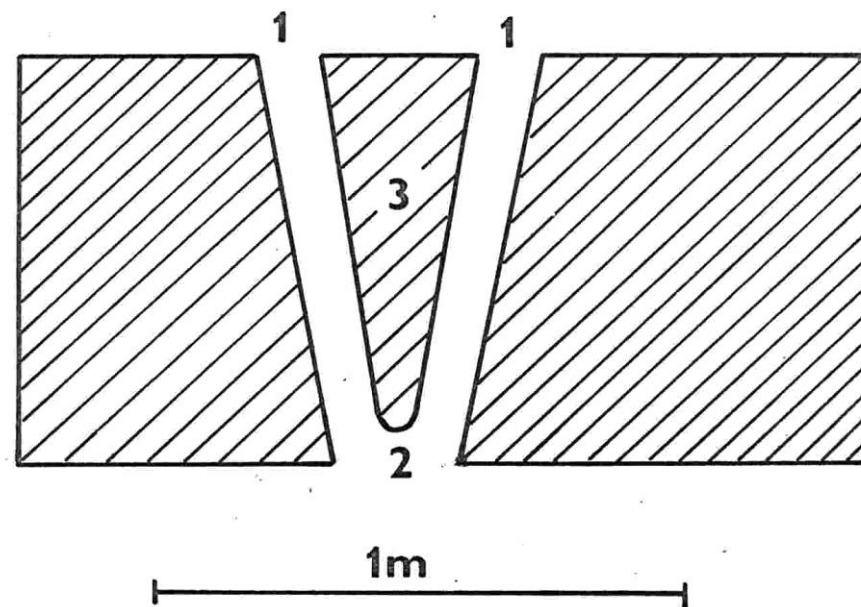
### 3. STŘÍLNA

- Náčrso č. 3:
1. Dva otvory uvnitř budovy. Tudy se prostrkovala palná zbraň
  2. Utvor ve zdi zvenčí
  3. Vyzdívka. Neztěžovala zřejmě příliš míření, ale snižovala riziko zásahu zvenčí na minimum

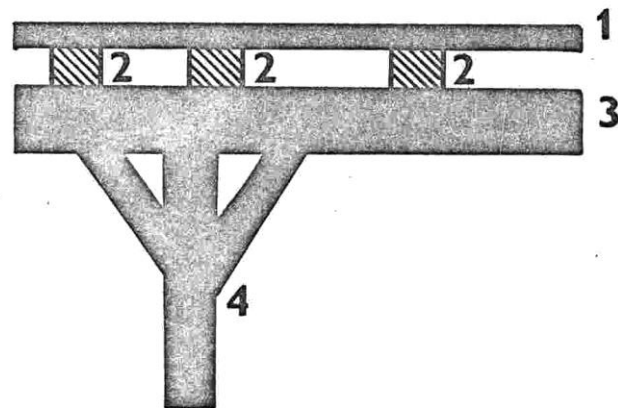
### 4. STROP MEZI PŘÍZEMÍM A PATREM

- Náčrso č. 4:
1. Fošny
  2. Příčné trámy
  3. Podélný nosný trám. Je vedený přes celou budovu, tj. téměř 16 metrů
  4. Podpěra podélného nosného trásu -  
jedna z těchto podpěr chybí,  
druhá je poškozena

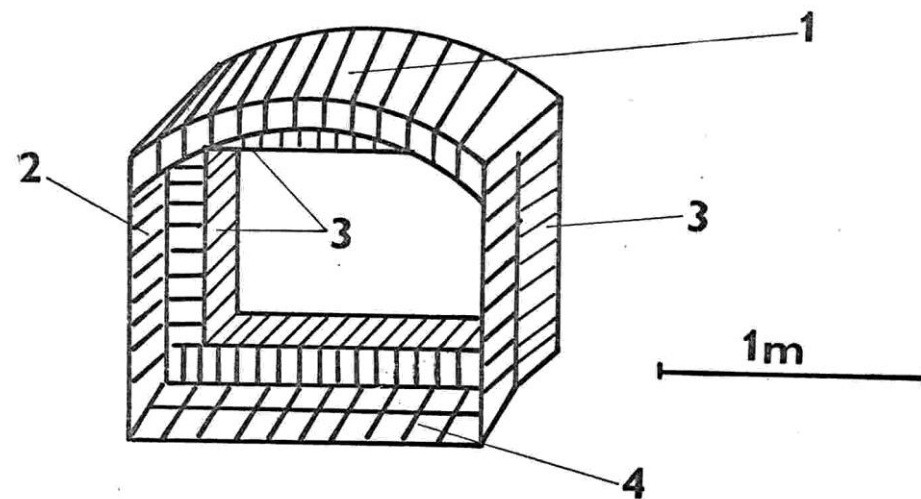
## 5. OKNO

Náčrt č. 5: 1. Odlehlovací klenba okna

2. Perzpet

3. Zmenšení prostoru okna a jeho změna  
na obdélníkový tvar cípovou vyztužicí.  
V této vyztužici je zapuštěna sítňová  
mříž, která není pro zjednodušení  
zobrazena

4. Železný rám v ležecí poloze, i  
délková rozměry 16 x 16 cm

Rozměry okna: 132 x 114 cm

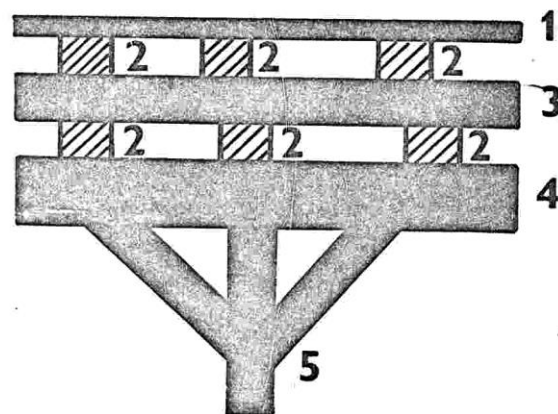
## 6. STŘEP MEZI PATREM A PŮDOU

Náčrt č. 6: 1. Pošny

2. Příčné trámy

3. Podélné trámy

4. Podélný nosný trám

5. Popis podélního nosného trámu

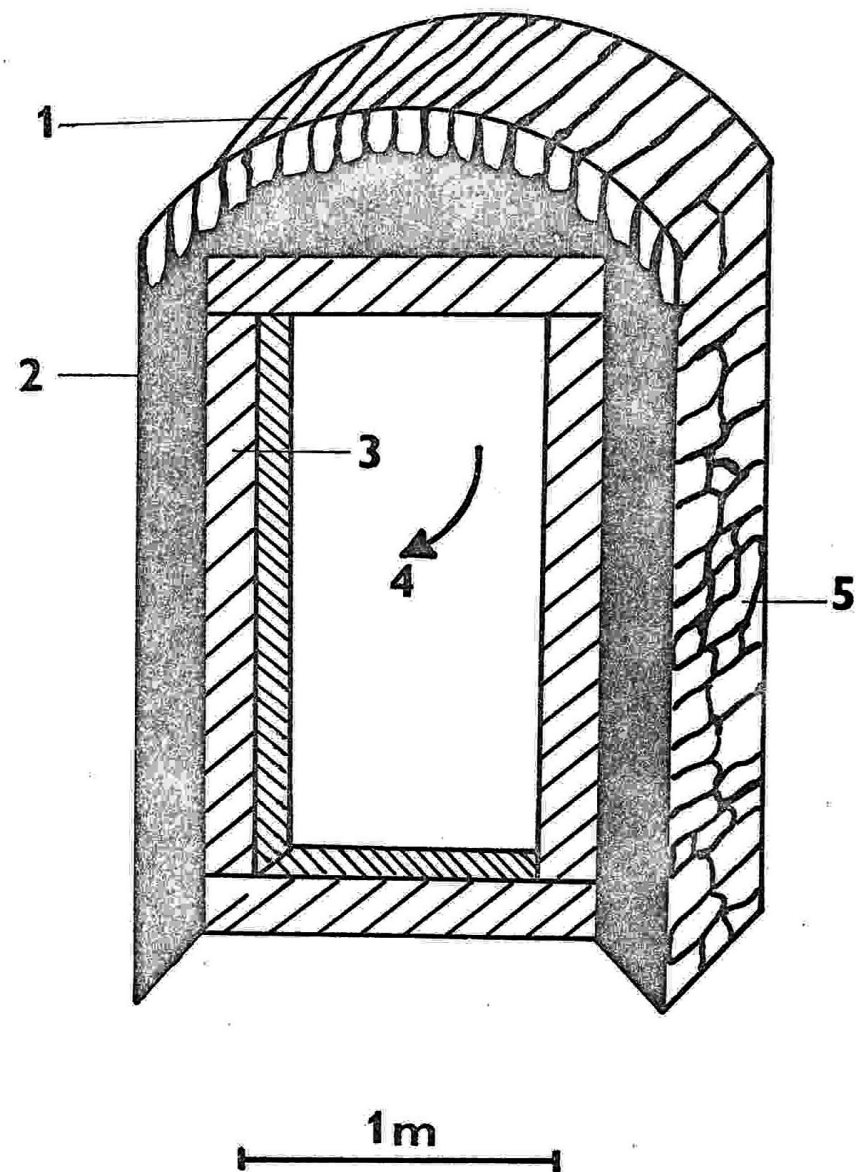
## 7. VCHOD DO PŘÍZEMÍ

- náčres 8. 7:
1. Odlehčovací klenba dveří
  2. Rozlišení vchodu
  3. Rám dveří z trámů
  4. Směr otvírání dveří /"dovnitř"/
  5. Zeď tvrze, původně kamenná, posléze často opravovaná cihlami
- Rám dveří; dveře samostatně jsou  
ve špatném stavu

Průčelí má nyní tři vchody. Prostřední vchod byl původní. Odpovídají tomu jeho rozměry, poloha uprostřed průčelí a hlavně odlehčovací vyklenutí, patrné zevnitř. Vchod se směrem dovnitř rozšiřuje /viz nákresy č. 1, 7/. Dveře tohoto vchodu snad pocházejí z období, kdy z tvrze byla zřízena sýpka /viz fotografie č. 11/. Dveře jsou zasazené do robustního rámu z trámů.

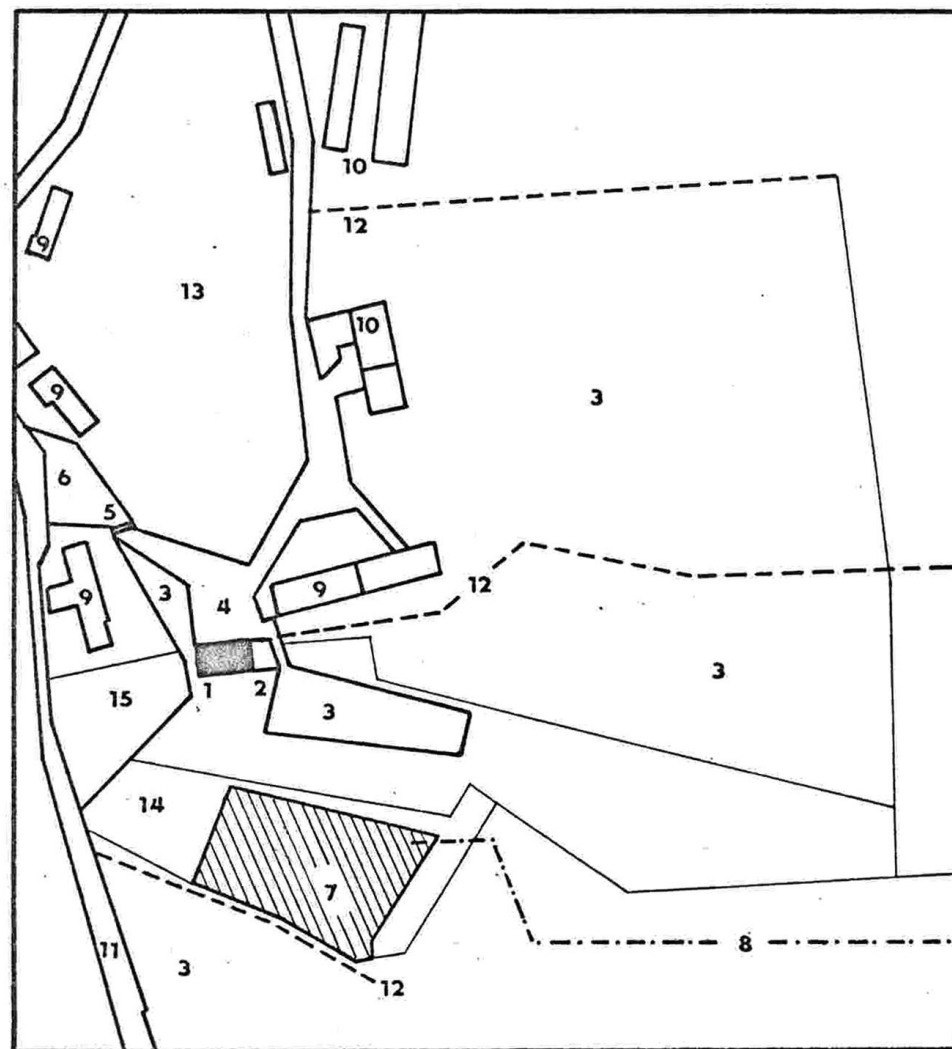
## 8. TVRZ S ČÁSTÍ VESNICE

- Náskres č. 8:
1. Tvrz
  2. Oplotený pozemek příslušející k budovám  
/fotografie č. 2 a 5/
  3. Sady
  4. Volné prostranství před tvrzí  
/fotografie č. 2/
  5. Zde stála v minulosti brána velkostatku  
/fotografie č. 1/
  6. Přístup ke "dvoru" od vesnice
  7. Rybník
  8. Odtok z rybníka
  9. Obytné domy
  10. Budovy JZD
  11. Silnice
  12. Polní cesty
  13. Pozemky patřící k obytným domům
  14. Pozemek mezi rybníkem a silnicí
  15. Z tohoto místa je k tvrzí nejbližší přístup

Plánek byl pořázen podle pozemkového plánu vesnice, který zpracoval v roce 1964 Ústav geodézie a kartografie pro kraj Východočeský v Pardubicích. Náčrt je celkově téměř zjednodušený, aby odpovídal požadovaným účelům.

Je rozdíl od nynějšího stavu byl "dvůr" uzavřený, což je tomu nyní. Měl téměř obdélníkový tvar, tvrz se nacházela v jeho jihozápadní části. Na severu byl ohraničen rohovou budovou, jejíž umístění je shodné s budovou u. 10 na náčrtu, která byla přimykala k rohovému objektu nacházejícím se v pozemku označeném u. 13. Uhlí stavení uzavírala prostor mezi již zmíněnou rohovou budovou a mezi starou hospodářskou budovou, která na náčrtu zprava přimyká k obytnému domu stojícímu u tvrze.

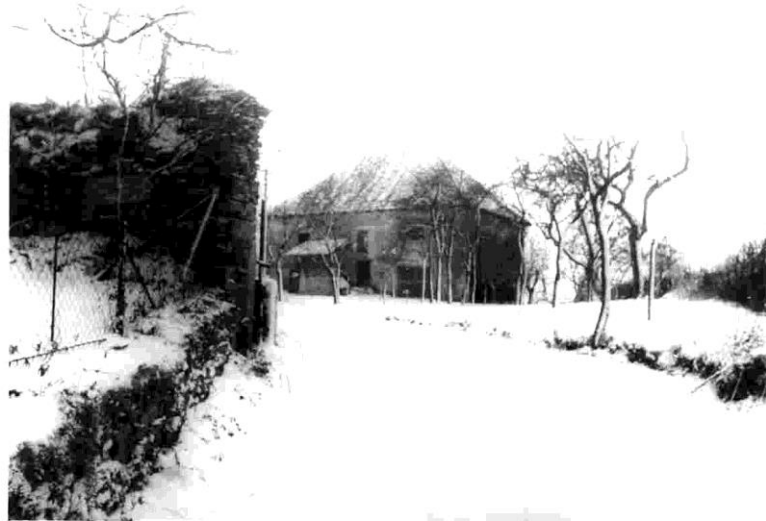
0.1

- č. 1 Tvrz v Uhřetovicích, přestavěná na sídlo. Byla byla později největší budovou velkostatků. Na levém okraji záběru je zbytek zdi, do které byla zpuštěna vrata, jimiž se do velkostatků vjíždělo. Na pravé straně snímku tato zeď pokračuje, ale je mnohem nižší, zřejmě tak byla později upravena.

Část tvrziště, do které vychází průčelí, se později stala centrem tzv. "dvora". Tvrz přestavěná na sýpku tak tvořila dominantu pozdějšího velkostatku. Svědčí o tom i zbytky brány, kterou se do prostoru velkostatku vcházelo /viz fotografie č. 1; náčrt č. 8, bod č. 5/.

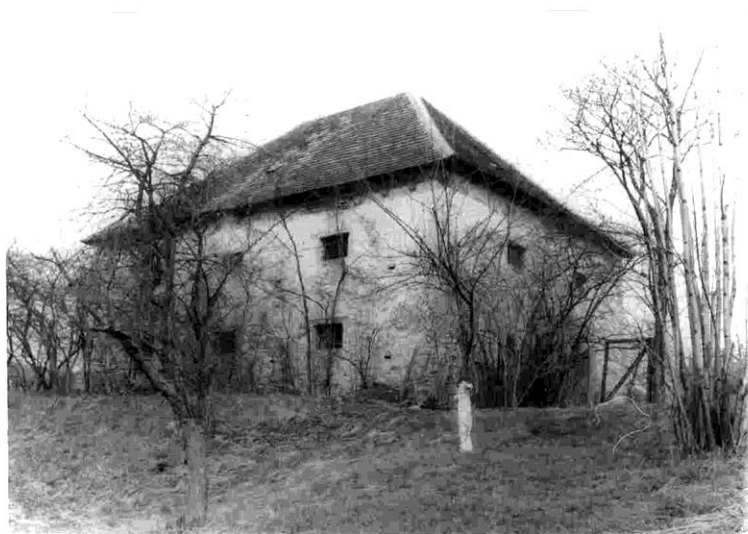
4.3

- č. 3 Strana budovy protilehlá k průčelí a levá strana. To jsou nejzachovělejší stěny tvrze, i když jsou i zde rozsáhlé opravy cihlami. Terén častí tvrze, kterou zachycuje snímek je velice členitý, k jeho prozkoumání by bylo nutné použít sondy. Titulní fotografie práce je výřezem tohoto záběru.

Stěna, protilehlá vzhledem k průčelí je při srovnání s ostatními zdmi tvrze v poměrně dobrém stavu, ale i zde je zdivo, původně kamenné opravované cihlami /viz fotografie č. 3/. Tři okna v přízemí a tři v prvním patře pocházejí ze stejné přestavby jako dvě zachovaná okna v průčelí. Zazděná okna jsem zde neobjevil <sup>15</sup>. Zajímavé je, že sedm střílen z osmi původních v této straně tvrze se zachovalo v nezměněném stavu dodnes /viz nákres č. 3, fotografie č. 10/.

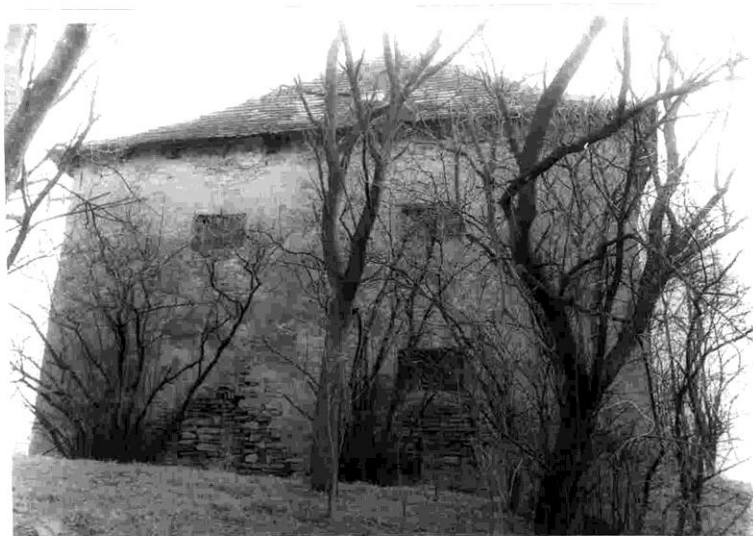
4.4

- č. 4 Pravá-boční stěna tvrze. V přízemí je zazděné okno, které bylo shodné se současnými okny, v prvním patře byla zazděna dvě původní okna. Rozsáhlé opravy cihlami jsou zde jasně patrné.

Obě boční stěny jsou z velké části opravované cihlami. Pravá boční zeď /viz fotografie č. 4, 7/ nemá střílny stejně jako průčelí. Střílny mohly zaniknout v důsledku rozsáhlých oprav zdi cihlami. V přízemí je zazděné okno, které by jinak bylo shodné s okny dochovanými /viz nákres č. 1, bod č. 10/. Dvě zazděná okna v prvním patře se částečně překrývají s okny nynějšími /viz nákres č. 2, body č. 1, 2/.

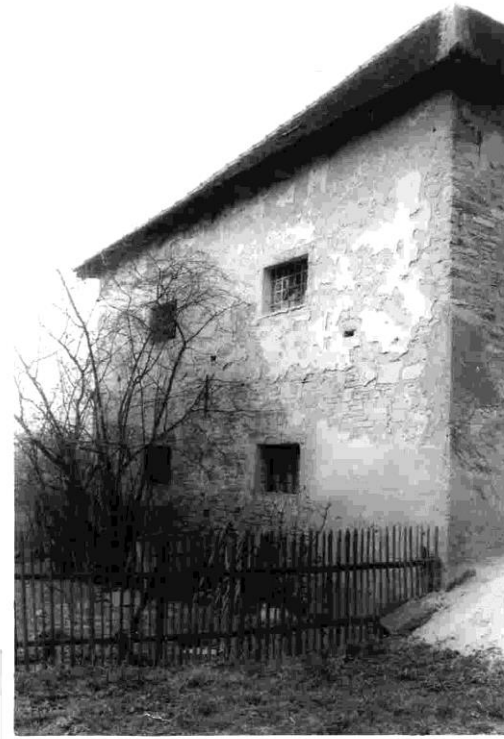
4. 5

- č. 5 Levá boční stěna. Zachovala se všichni střešní okna. Zazděná okna jsou zde neobjevila. Ze časti původních střešních okna se pět zachovalo.
- č. 6 Část tvrze směrem napravo od průčelí. Snímek je ohraničen zdí velkého velkostatků.

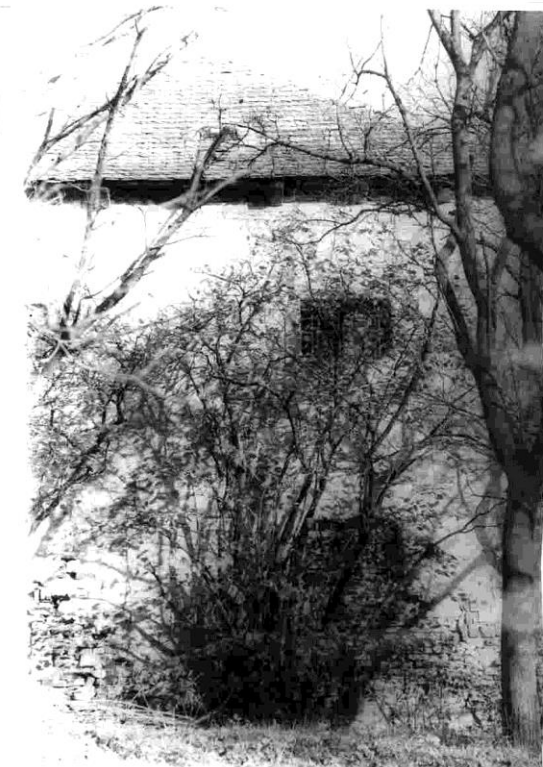
E. 7

- č. 7 Zdivo tvrze je z velké části opravováno cihlami různých rozměrů. Na snímku zdiva se dají vidět spíše malé stopy po původních kamenných cihlách,
